# Die Burg Schauenberg bei Hofstetten

Die archäologischen Ausgrabungen zwischen 1976 und 1979 auf dem rund 890 m ü.M. liegenden Schauenberg haben Überreste von baulichen Strukturen aus unterschiedlichen Epochen zu Tage gebracht. Bevor in der Frühen Neuzeit auf dem Schauenberg eine Hochwacht stand, diente die Bergkuppe als Standort für eine kleinadlige Burg, und bereits Menschen aus der Bronzezeit hatten den Gipfel mit Graben und Wall umwehrt. Dieser «Inselberg» war schon lange ein Ort, von dem aus man (weit) sah und (von weitem) gesehen wurde. Insofern waren die Bauten auf dem Schauenberg sowohl strategisch-militärische Anlagen wie auch Repräsentationsobjekte der ritteradligen Burgenbesitzer.

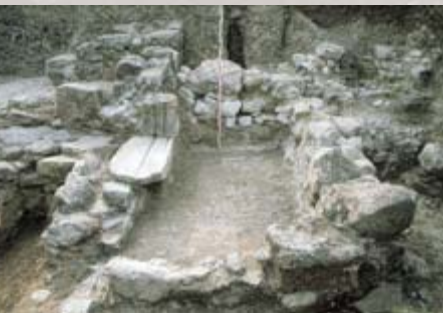
Fundament des  
Wächterhauses  
der Hochwacht.

■ **Hochwacht.** In windgeschützter Lage über dem verfüllten Graben des Schauenbergs stand das Wächterhaus der Hochwacht. Auf Grund drohender Kriegsgefahr sah sich die Zürcher Obrigkeit in den 1720er Jahren veranlasst, ein Hochwachtensystem einzurichten, mit dem Signale im ganzen Kantonsgebiet und darüber hinaus gesehen und weitergeleitet werden konnten. Die Wachmannschaft hatte den Sichtkontakt zu den anderen Hochwachten zu gewährleisten und nötigenfalls die Warnzeichen weiterzugeben. Je nach Wetterlage wurden die Signale mit Rauch, Feuer oder Böllerschüssen übermittelt. Die Hochwacht auf dem Schauenberg war daher auch mit einer schwenkbaren Harzpfanne ausgerüstet, die bei Bedarf in Brand gesetzt und an einem Gerüst hochgezogen wurde.

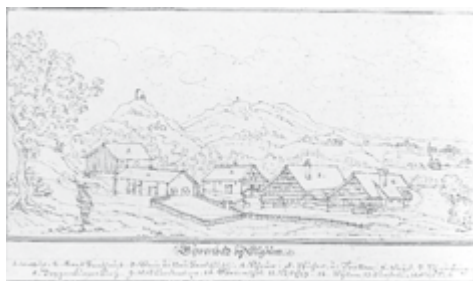
Ansicht des Girenbads bei Elgg von Johannes Meyer (1655–1712). Im Hintergrund die Hochwacht auf dem Schauenberg.

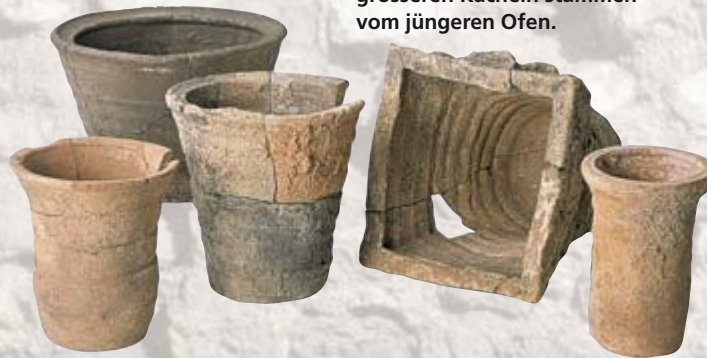
Zwei Kacheln des jüngeren Ofens aus der ersten Hälfte des 14. Jh. Kacheln mit viereckiger Mündung, dazwischen Ofenlehm.

■ **Der geheizte Wohnturm.** Während der letzten Bauphase war der Wohnturm mit zwei Kachelöfen ausgestattet, die auf verschiedenen Geschossen standen. Der ältere Kachelofen aus der zweiten Hälfte des 13. Jahrhunderts bestand aus Lehm und einfachen, becherförmigen Ofenkacheln. Dagegen wies der etwa 50 Jahre jüngere Ofen bereits eine Ofenwand auf, die durch gerade und gerundete Bereiche des Lehms sowie durch die versetzte Lage und unterschiedliche Formen der Ofenkacheln ausgestaltet war. Die äusserste Lehmschicht des Ofens wurde zudem immer wieder erneuert und ausgebessert. Der jüngere, in die erste Hälfte des 14. Jahrhunderts zu datierende Kachelofen auf dem Schauenberg ist ein seltener Vorläufer der gotischen Turmöfen mit durchgehenden Kachelwänden.
