Winterthur Obergasse

Die bis ins Jahr 2000 durchgeführten archäologischen Untersuchungen lassen ein vielseitiges Bild der Vergangenheit der Obergasse entstehen. Häuser und Gasse erzählen Geschichten von ihren Bewohnerinnen und Bewohnern und deren Wirken seit dem 12. Jh. Handwerker hinterliessen ihre Spuren, Gesellen trafen sich in einer Trinkstube zu Gelagen. In den Häusern sind zuweilen noch Baureste von mittelalterlichen Steinbauten erhalten, sie zeugen vom Wohlstand ihrer damaligen Besitzer. Ein offener Kanal und ab dem 16. Jh. dann von Teuchelleitungen gespiesene Brunnen stellten die Wasserversorgung sicher.

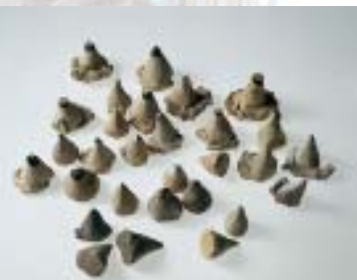
Obergasse 13:
Kegelförmige
Brennhilfen zum
Stapeln der
Töpferware im
Brennofen.

■ **Von der Bäckerei zur Hafnerei.** An der Obergasse 13 liessen sich im 17./18. Jh. Bäcker und Hafner nieder (10). Die für ihr Handwerk notwendigen Öfen standen im Haus. Das Bestreben der Stadt, feuergefährliche Anlagen aus der Stadt zu verbannen, hatte hier keinen Erfolg.

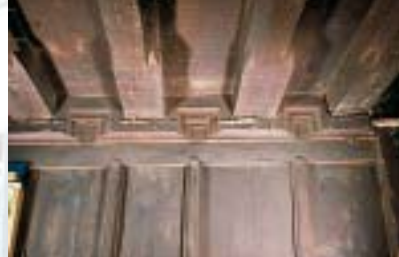
Obergasse 11:
Trinkstube der
jungen Gesellen
von 1503, Detail
von Täfer und
Decke.

■ **Trinkstube.** Die Stadt Winterthur finanzierte 1503 den Bau einer Trinkstube für die «jungen Gesellen», also für Lehrlinge (11). Damit sollten «Nachtgeschrey, unzimliches singen und anderer ungepurlicher wandel» verhindert werden. Tatsächlich gab es künftig weniger Klagen wegen «jung lüt, dene der einfluss, vernunft zu bruchen, nit so gächs kompt, als sy aber bedörfften». Der Saal der Trinkstube kam beim Umbau des Hauses Obergasse 11 im ersten Obergeschoss in vorzüglicher Erhaltung zum Vorschein.

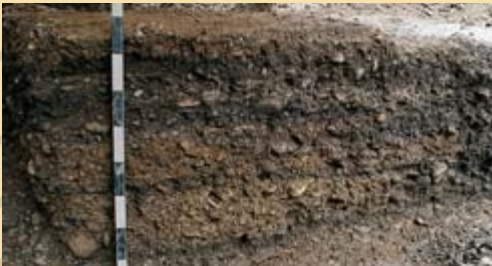
Bodenaufbau der Gasse. Die dünnen dunklen Schichten bildeten das jeweilige Niveau. Bei allzu prekären Verhältnissen wurde eine Kiesschicht darüber geschüttet.

■ **Die Gasse.** Als Winterthur um 1200 eine Stadt wurde, legte man zusätzlich zur Markt-gasse weitere Gassen an, so auch die Obergasse. Der Belag bestand aus Kies. Schwerbeladene Karren und die in der Stadt gehaltenen Tiere verwandelten die Gassenoberfläche besonders nach Regengüssen dennoch in tiefen Morast. Diesem Zustand versuchte man mit dem Planieren neuer Kiesschichten zu begegnen. 1498 wurde die Gasse erstmals mit Kopfsteinen gepflastert.
